# 辽宁天舜环保工程有限公司“8·14” 高处坠落一般事故调查报告

2021年8月14日10时许，辽宁天舜环保工程有限公司发生一起一仓库漏水，一名员工在维修结束返回途中，从屋顶阳光板处意外坠落死亡事故。

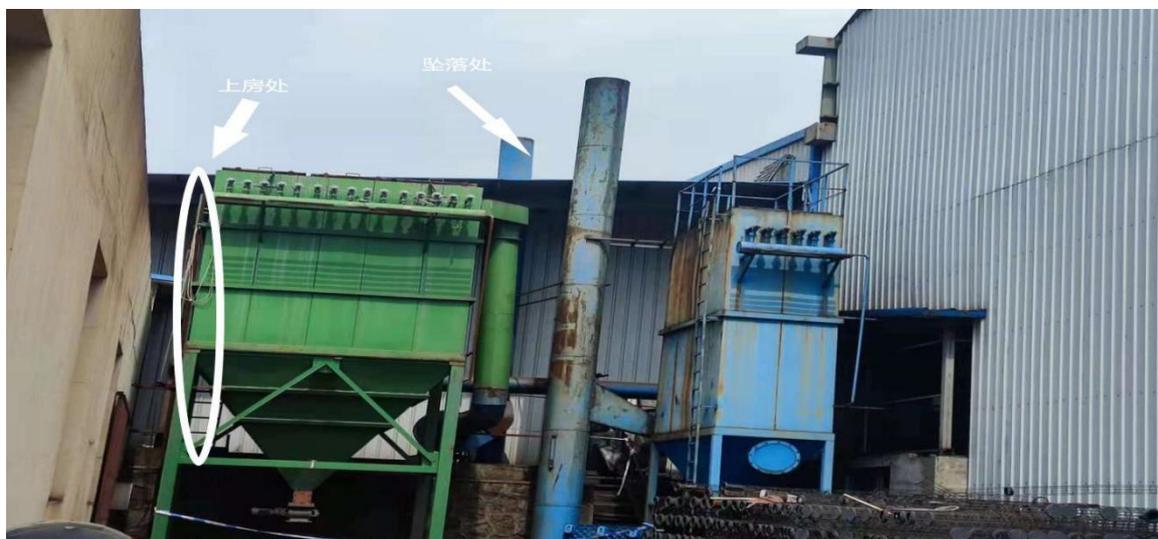
事故发生处照片

上房处和坠落处

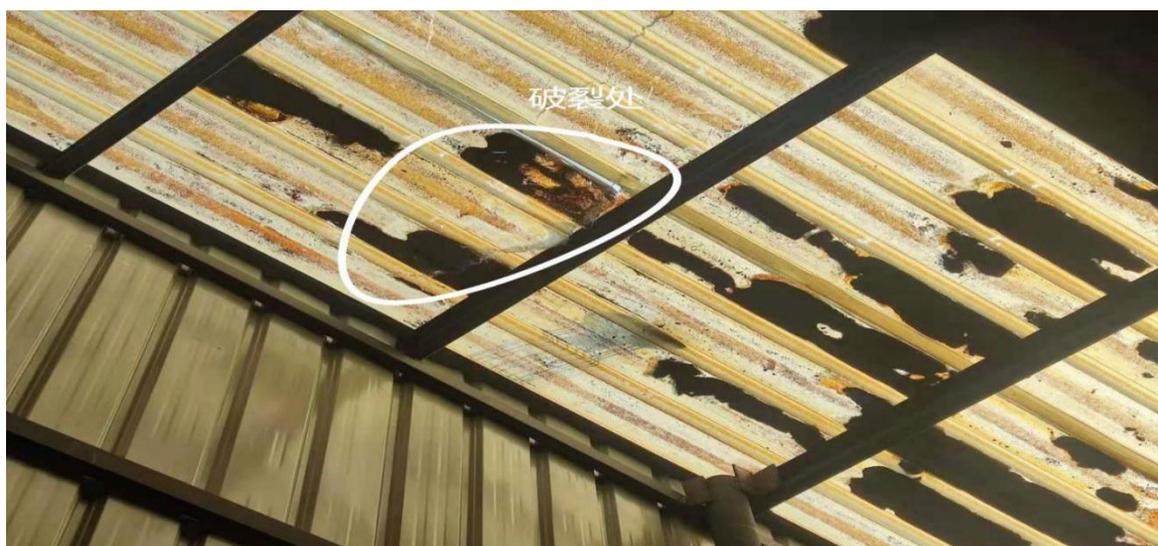
仓库阳光板破裂坠落处

阳光板位置：距离最南侧屋顶彩钢瓦边沿约 2.5 米，距离仓库约 1.3 米处，有一处长 6 米，宽 1.6 米（单板 0.9 米宽，2 块搭接）的阳光板。阳光板下的檩条为间距 1 米的铁方管（60×120）。

阳光板只为采光使用，没有承载重物的强度，因屋顶作业频次极低，在安全会议及安全培训上未单独强调过阳光板上不允许行走，也未采取设立警示标识等相关防护措施。在日常检查过程中只是在仓库内向屋顶看阳光板是否有破损。

鲍世祥安全意识不强，进入危险区域，致使从阳光板处坠落。

员安全防范意识；3. 对企业厂房、车间进行一次全面排查，设立安全警示标识，提示必要的注意事项。

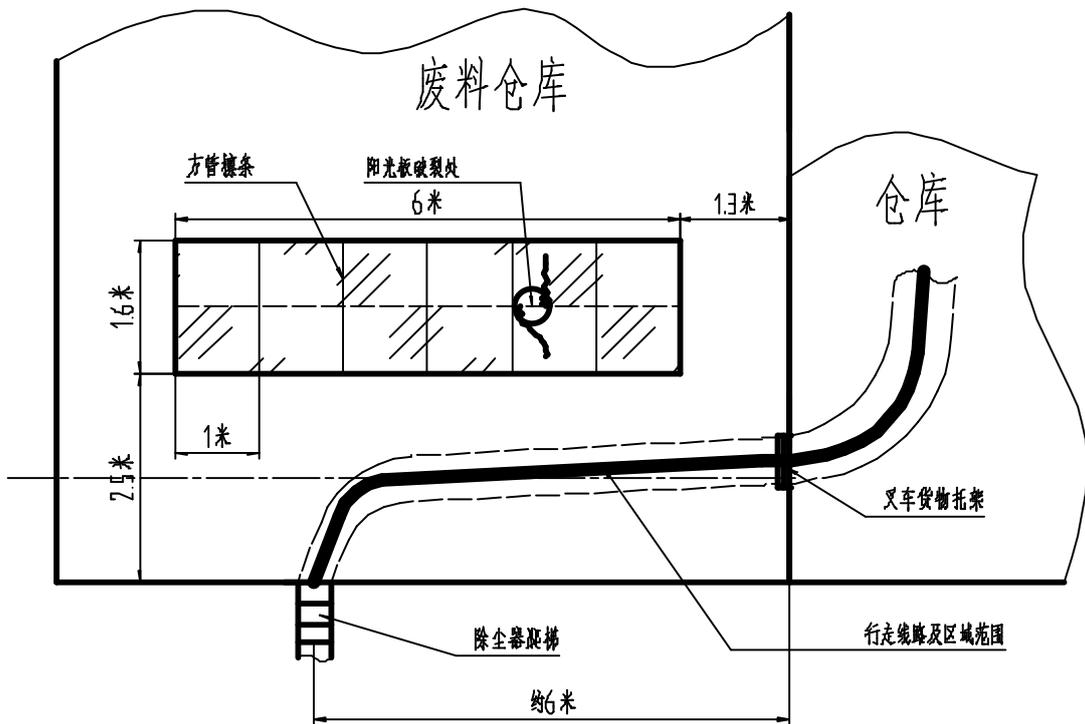
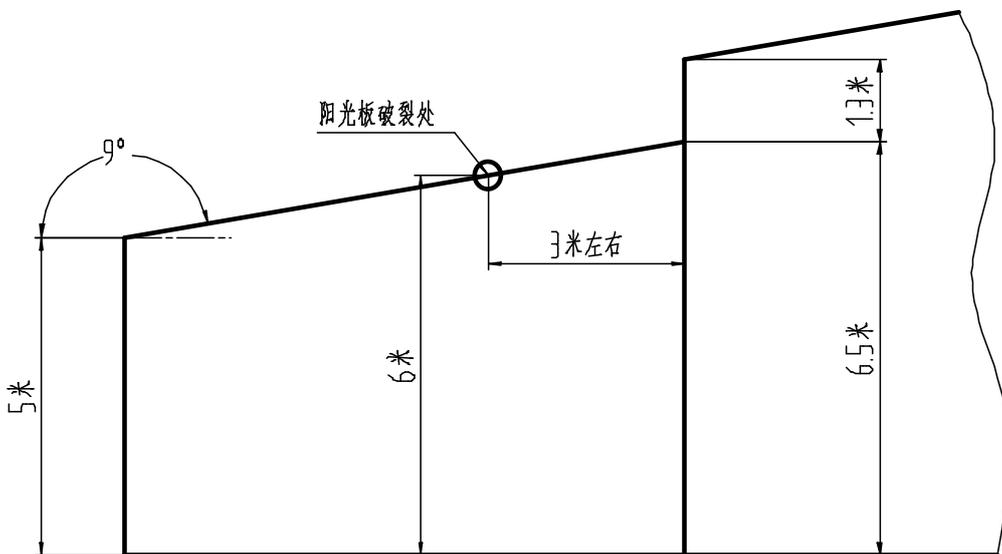
现场平面图

行走路线：王常利、王佐金、鲍世祥三人从废料仓库去成品仓库（平面图：仓库）防水行走的通道为废料仓库南侧，行走距离约6米，行走路线宽度为2.5米。

坠落处高度：约 6 米。
